RAPPORT D'ENQUÊTE SUR UN ACCIDENT MARITIME
M99C0008

TALONNAGE

VRAQUIER «JEAN PARISIEN»
PRÈS DE JOHNSON POINT, RIVIÈRE ST. MARYS (ONTARIO)
23 AVRIL 1999

Rapport numéro M99C0008

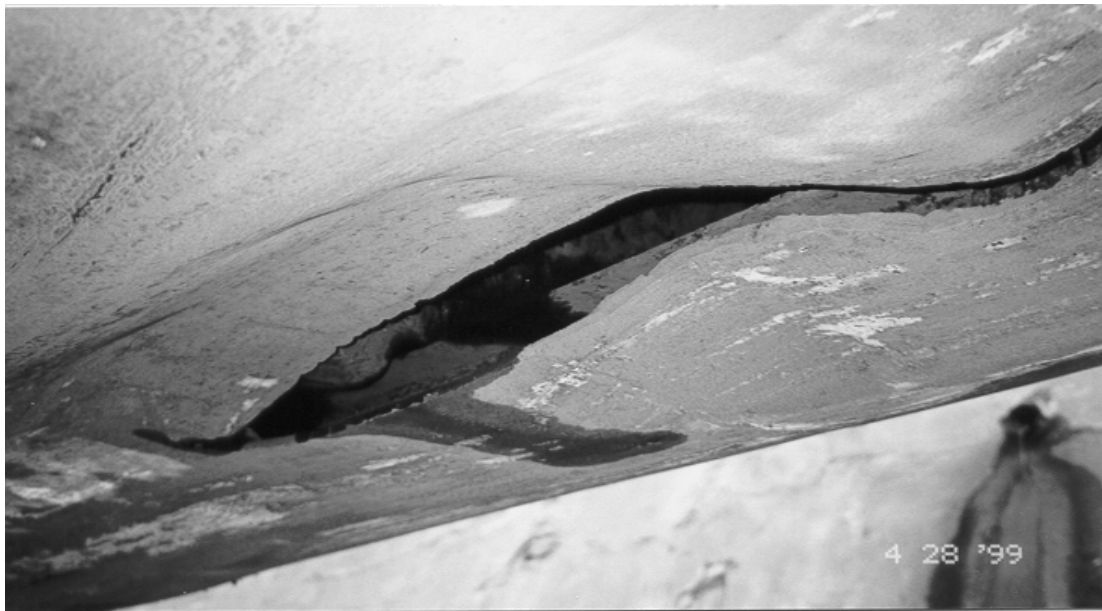
La citerne de ballast liquide n° 5 tribord et le cofferdam situé à son extrémité avant ont été percés. Le bordé de fond de la citerne a été déformé et enfoncé et montre, entre les couples 33 et 36, une déchirure mesurant environ 1,5 m de longueur et 20 cm de largeur. Le bordé de fond a été gauchi et enfoncé de 12 à 16 cm et, de l'avant vers l'arrière, a été repoussé vers l'intérieur à la hauteur de l'arrondi du bouchain entre le couple 55 et le couple 24.

On a suivi les pratiques normales de navigation à bord du «JEAN PARISIEN». Avec une forte assiette positive de 3,3 m et un tirant d'eau arrière de 7,0 m, le «JEAN PARISIEN» était trop bas sur l'eau pour entrer dans le passage est (d'une profondeur de 6,4 m) de la voie médiane du chenal Neebish. Par conséquent, le bordé de fond du navire a touché la berge de la rivière et la citerne n° 5 tribord a été enfoncée d'environ 20 cm.

Avaries causées à la citerne de ballast liquide no 5.

Pour réparer les dégâts, il a fallu remplacer approximativement 14,4 tonnes d'acier; les travaux ont reçu l'approbation de la société de classification et ont été effectués conformément aux normes du propriétaire.
